# TANÚSÍTVÁNY

| Megnevezés (típus/fantáziánév): | magaslati kötélpálya – Csabapark<br>Alsó pálya (22 akadály)<br>Felső pálya (21 akadály) |

## ÉRTÉKELO JEGYZŐKÖNYV

# Magaslati kötélpálya időszakos műszaki vizsgálatához kapcsolódó PÁLYABEJÁRÁSI ÉS VIZSGÁLATI JEGYZŐKÖNYV

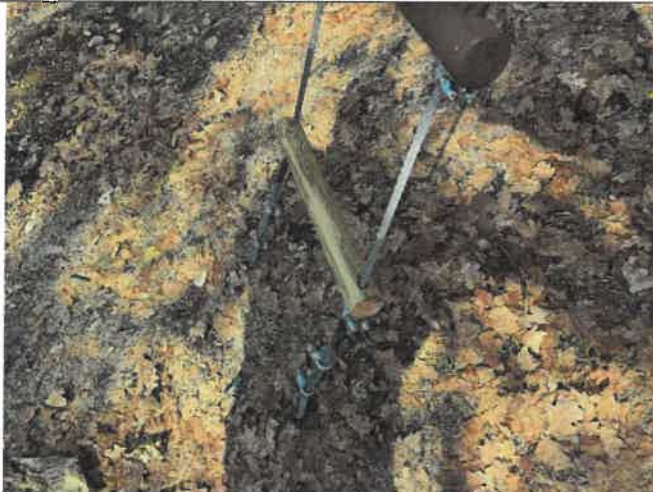
F04- Cserélt fellépő elem

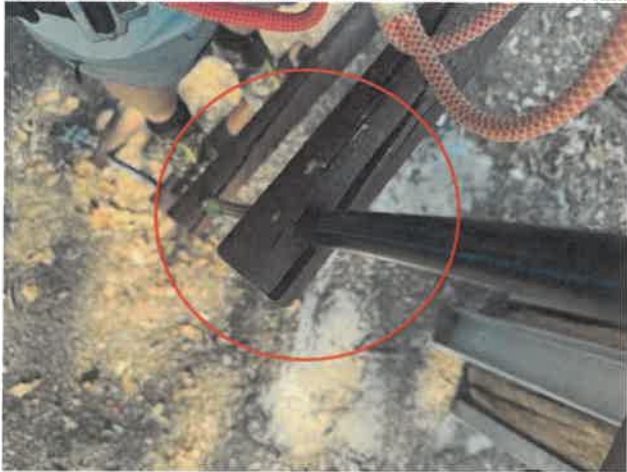
| PÁLYAVIZSGÁLATI FELMÉRŐ LAP | | | |
|---|---|---|---|
| Pályaelem megnevezése: | 12 oszlop | Fantázia név: | Feljárati létra |

| PÁLYAVIZSGÁLATI FELMÉRŐ LAP | | | |
|---|---|---|---|
| Hibakód/ -leírás: | L1 – A létrafokok repedtek, sérültek | | Kockázati szint:<br> 3 |

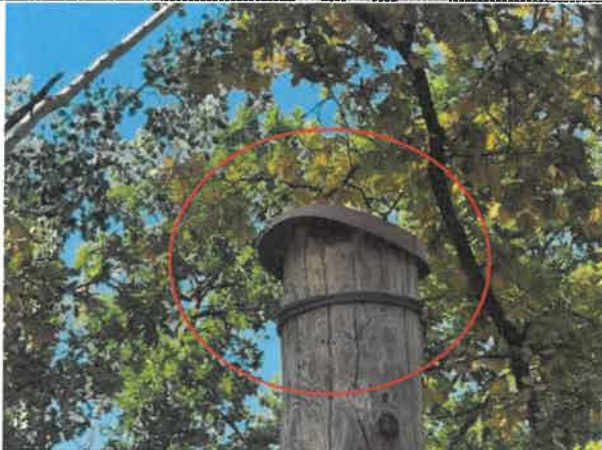
| PÁLYAVIZSGÁLATI FELMÉRŐ LAP | | | |
|---|---|---|---|
| Pálya megnevezése: „FP” – Felső pálya | | Sorszám: „FP” 002. | |

| PÁLYAVIZSGÁLATI FELMÉRŐ LAP | | | |
|---|---|---|---|
| Pályaelem megnevezése: | 12. oszlop | Fantázia név: | Faoszlop |
| Hibakód/ -leírás: | O1 – A faoszlop kis mértékű korhadása tapasztalható | | Kockázati szint:<br> 3 |

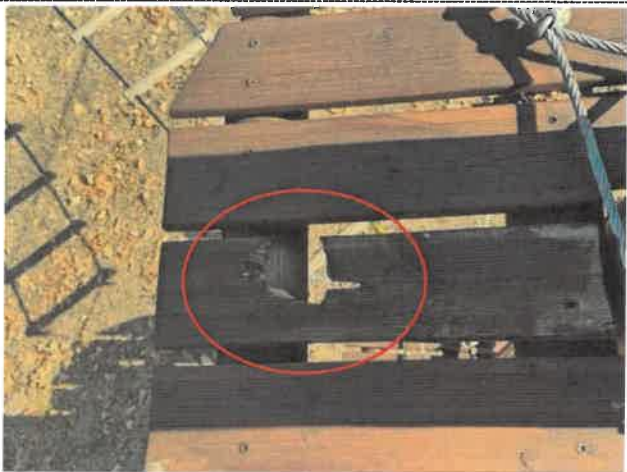
| PÁLYAVIZSGÁLATI FELMÉRŐ LAP | | | |
|---|---|---|---|
| Hibakód/ -leírás: | P3 – A platform deszkázata sérült<br>P1 – A platform rögzítése nem megfelelő, mozog | | Kockázati szint:<br> <b>3</b> |

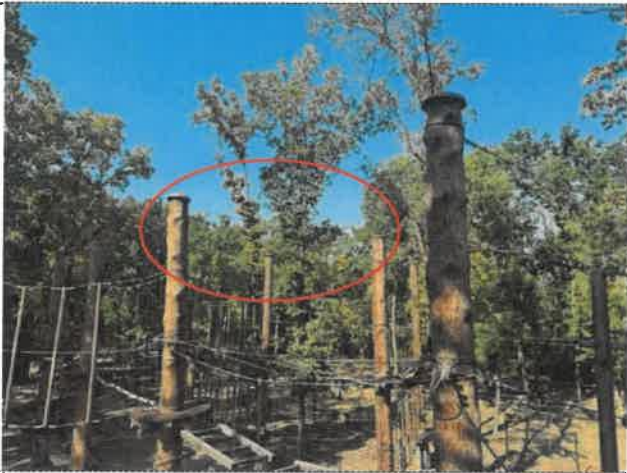
| PÁLYAVIZSGÁLATI FELMÉRŐ LAP | | | |
|---|---|---|---|
| Pályaelem megnevezése: | 3-10 oszlop közötti feszítés | Fantázia név: | Feszítés |
| Hibakód/ -leírás: | F5 – A feszítő kötél túl laza | | Kockázati szint:<br> <b>3</b> |

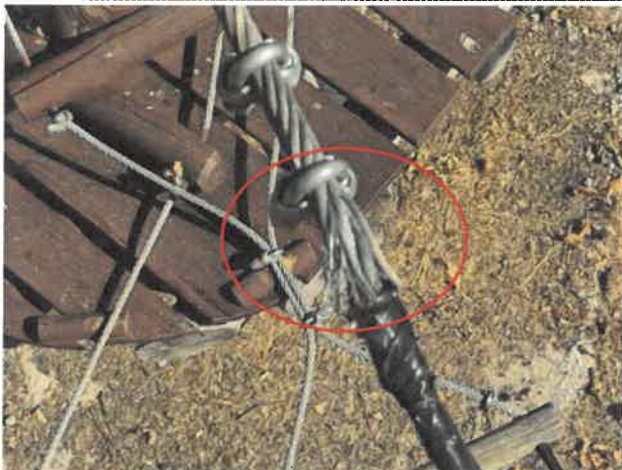
| PÁLYAVIZSGÁLATI FELMÉRŐ LAP | | | |
|---|---|---|---|
| Pályaelem megnevezése: | 8.-7. oszlop közötti pályaszakasz | Fantázia név: | Átfordulólétra |

| PÁLYAVIZSGÁLATI FELMÉRŐ LAP | | | |
|---|---|---|---|
| Hibakód/-leírás: | B9 – A kötélvégek „bandázsolása” nem megfelelő, | | Kockázati szint:<br> <b>4</b> |

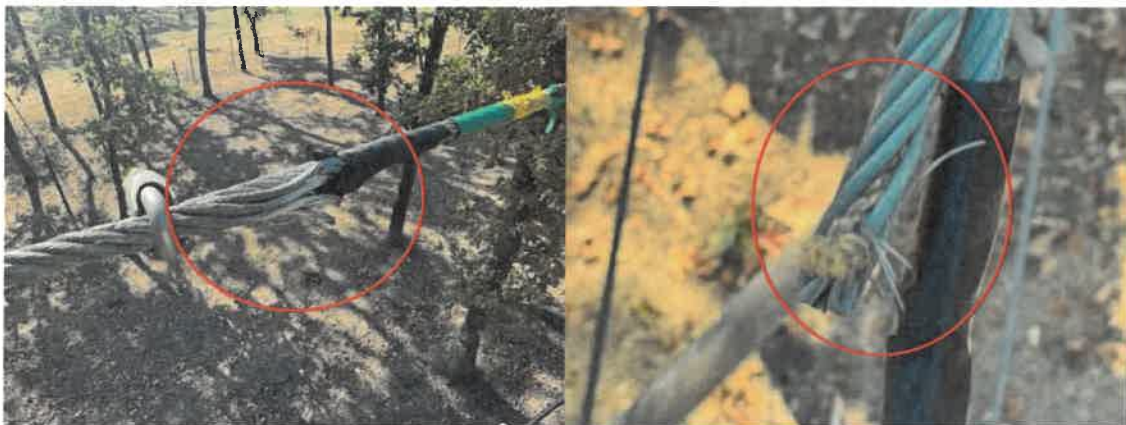
| PÁLYAVIZSGÁLATI FELMÉRŐ LAP | | | |
|---|---|---|---|
| Pálya megnevezése: „FP” – Felső pálya | | | Sorszám: „FP” 006. |

| PÁLYAVIZSGÁLATI FELMÉRŐ LAP | | | |
|---|---|---|---|
| Pályaelem megnevezése: | 7.-6. oszlop közötti pályaszakasz | Fantázia név: | Szlalom |
| Hibakód/-leírás: | B9 – A kötélvégek „bandázsolása” nem megfelelő, | | Kockázati szint:<br> <b>4</b> |

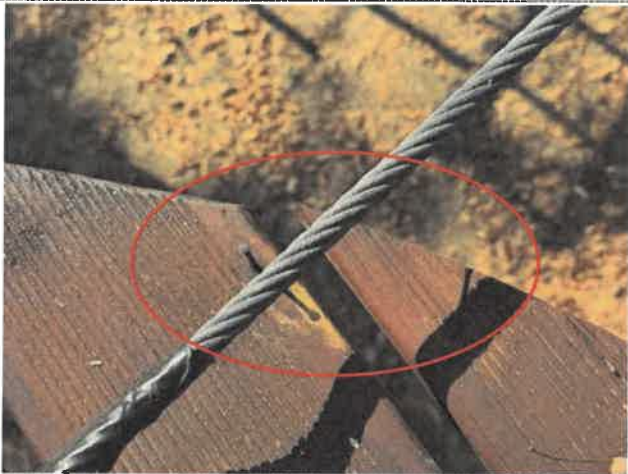
| PÁLYAVIZSGÁLATI FELMÉRŐ LAP | | | |
|---|---|---|---|
| Pályaelem megnevezése: | 5. oszlop | Fantázia név: | Platform |

| PÁLYAVIZSGÁLATI FELMÉRŐ LAP | | | |
|---|---|---|---|
| Hibakód/-leírás: | P7 – A platformból szögvégek állnak ki | | Kockázati szint:<br> <b>3</b> |

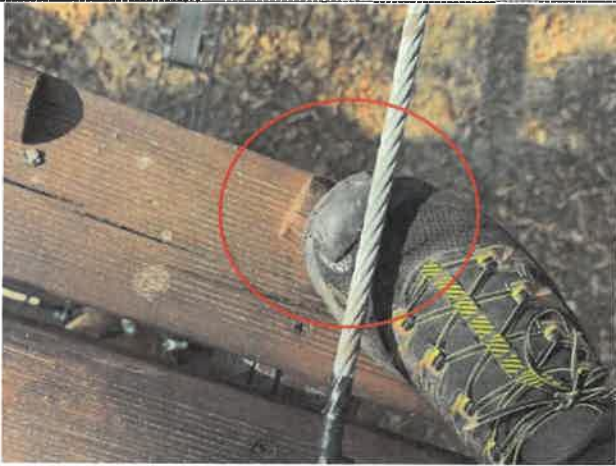
| PÁLYAVIZSGÁLATI FELMÉRŐ LAP | | | |
|---|---|---|---|
| Pálya megnevezése: „FP” – Felső pálya | | Sorszám: „FP” 008. | |

| PÁLYAVIZSGÁLATI FELMÉRŐ LAP | | | |
|---|---|---|---|
| Pályaelem megnevezése: | 5. oszlop | Fantázia név: | Platform |
| Hibakód/-leírás: | A17 - Akadály alá tud szorulni a láb | | Kockázati szint:<br> <b>3</b> |

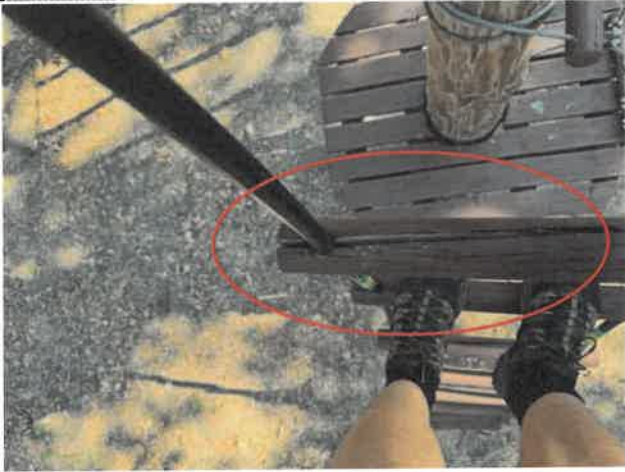
| PÁLYAVIZSGÁLATI FELMÉRŐ LAP | | | |
|---|---|---|---|
| Pályaelem megnevezése: | 1. oszlop | Fantázia név: | Lejáratl létra |

| PÁLYAVIZSGÁLATI FELMÉRŐ LAP | | | |
|---|---|---|---|
| Hibakód/ -leírás: | L1 – A létrafokok repedtek, sérültek | | <b>Kockázati szint:</b><br> <b>3</b> |

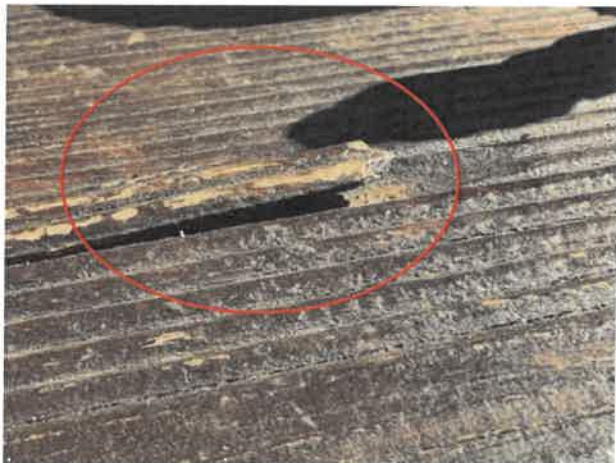
| Pályaelem megnevezése: | 7. oszlop | Fantázia név: | Platform |

| Hibakód/ -leírás: | P3 – A platform deszkázata sérült | | Kockázati szint:<br> 3 |

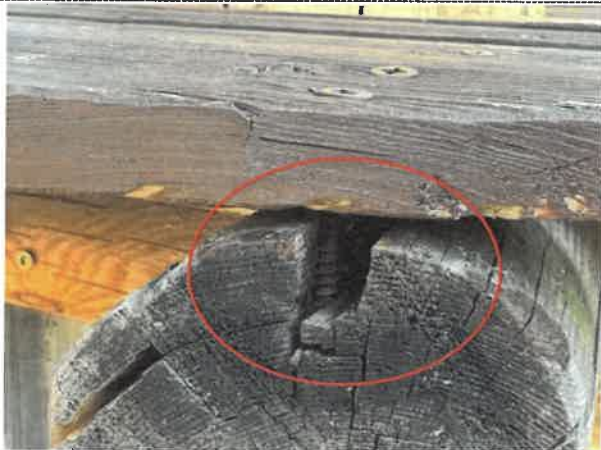
| Pálya megnevezése: „AP” – Alsó pálya | | Sorszám: „AP” 002. | |

| Pályaelem megnevezése: | 6. oszlop | Fantázia név: | Platform |
| Hibakód/ -leírás: | P1 – A platformdeszka rögzítése nem megfelelő | | Kockázati szint:<br> 3 |

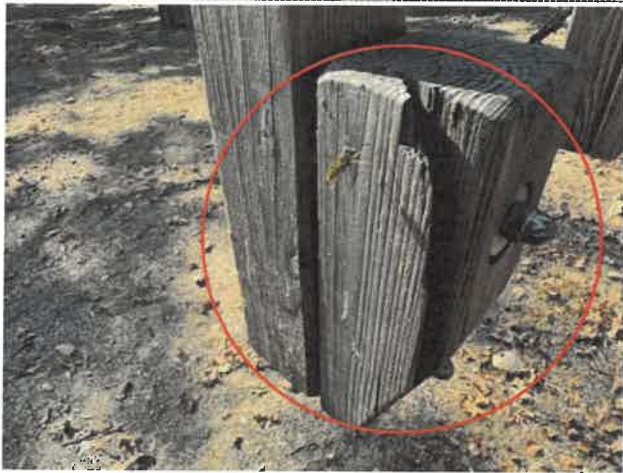
| PÁLYAVIZSGÁLATI FELMÉRŐ LAP | | | |
|---|---|---|---|
| Pályaelem megnevezése: | 1.-2. oszlop közötti akadály | Fantázia név: | Gólyalábas |

| PÁLYAVIZSGÁLATI FELMÉRŐ LAP | | | |
|---|---|---|---|
| Hibakód/-leírás: | A2 – Az akadályelem anyaga sérült, repedt | | Kockázati szint:<br> 3 |

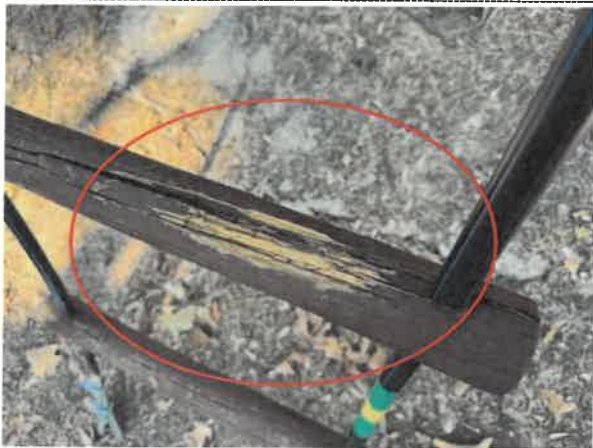
| PÁLYAVIZSGÁLATI FELMÉRŐ LAP | | | |
|---|---|---|---|
| Pálya megnevezése: „AP” – Alsó pálya | | | Sorszám: „AP” 002. |

| PÁLYAVIZSGÁLATI FELMÉRŐ LAP | | | |
|---|---|---|---|
| Pályaelem megnevezése: | 1. oszlop | Fantázia név: | Lejáratl létra |
| Hibakód/-leírás: | L1 – A létrafokok repedtek, sérültek | | Kockázati szint:<br> 3 |

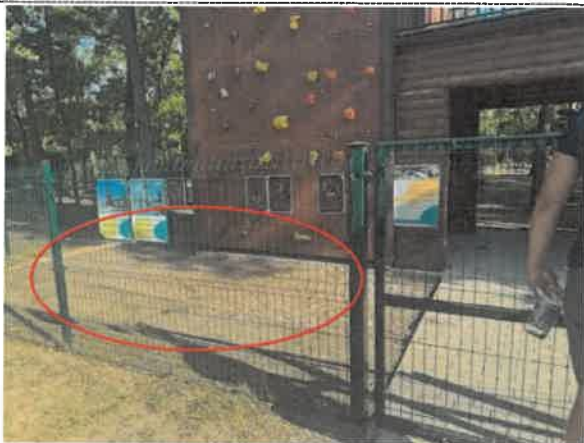
| PÁLYAVIZSGÁLATI FELMÉRŐ LAP | | | |
|---|---|---|---|
| Pályaelem megnevezése: | Mászófal | Fantázia név: | Mászófal |

| PÁLYAVIZSGÁLATI FELMÉRŐ LAP | | | |
|---|---|---|---|
| Hibakód/ -leírás: | M6- Felrántás elleni rögzítés nincsen kialakítva | | Kockázati szint:<br> 1 |

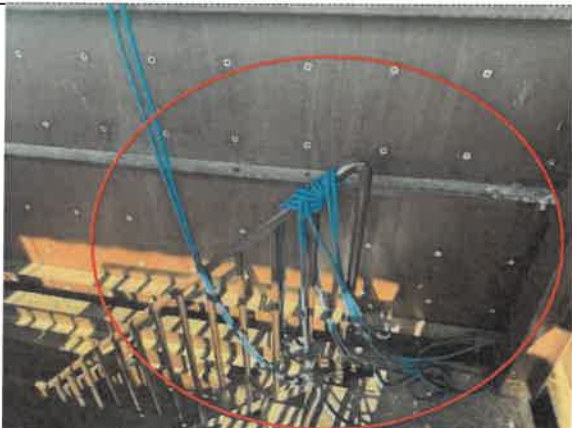
| PÁLYAVIZSGÁLATI FELMÉRŐ LAP | | | |
|---|---|---|---|
| Pálya megnevezése: „MT” – Mászótorony | | Sorszám: „MT” 002. | |

| PÁLYAVIZSGÁLATI FELMÉRŐ LAP | | | |
|---|---|---|---|
| Pályaelem megnevezése: | Mászótorony | Fantázia név: | Biztosító kötél |
| Hibakód/ -leírás: | M6 – A biztosító kötél tárolása nem megfelelő | | Kockázati szint:<br> 1 |

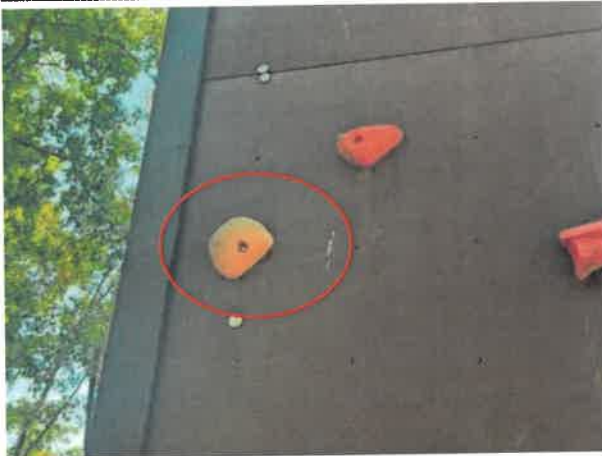
| PÁLYAVIZSGÁLATI FELMÉRŐ LAP | | | |
|---|---|---|---|
| Pályaelem megnevezése: | Mászótorony | Fantázia név: | Biztosító kötél |

| PÁLYAVIZSGÁLATI FELMÉRŐ LAP | | | |
|---|---|---|---|
| Hibakód/ -leírás: | M5 - Mászófogás mozog, elfordul | | Kockázati szint:<br> <b>3</b> |

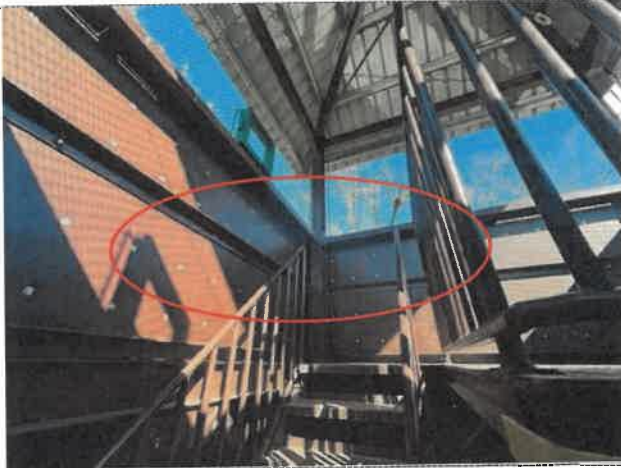
| Pálya megnevezése: „MT” – Mászótorony | | | Sorszám: „MT” 004. |

| Pálya megnevezése: „MT” – Mászótorony | | | Sorszám: „MT” 004. |
|---|---|---|---|
| Pályaelem megnevezése: | Mászófal | Fantázia név: | Biztosítási pont elérése |
| Hibakód/ -leírás: | M6 – A biztosítási pont elérése munkavédelmi szempontból aggályos | | Kockázati szint:<br> <b>1</b> |

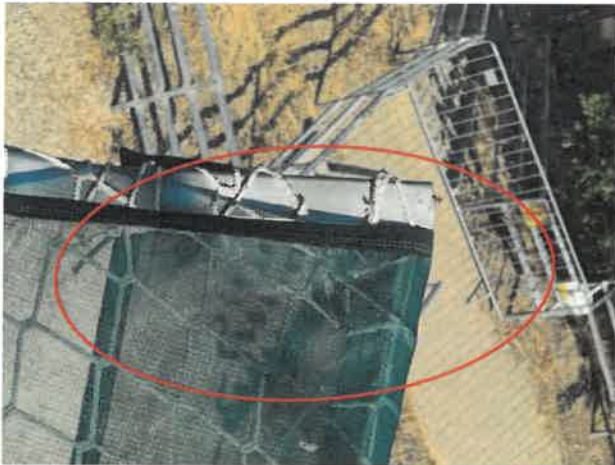
| PÁLYAVIZSGÁLATI FELMÉRŐ LAP | | | |
|---|---|---|---|
| Hibakód/ -leírás: | B17 - A védőháló anyagának „előregedési” idejével számolni kell. | | Kockázati szint:<br> <b>4</b> |

| PÁLYAVIZSGÁLATI FELMÉRŐ LAP | | | |
|---|---|---|---|
| <b>Megjegyzés:</b> Ellenőrizni szükséges annak élettartami megfelelőségét! | | | |

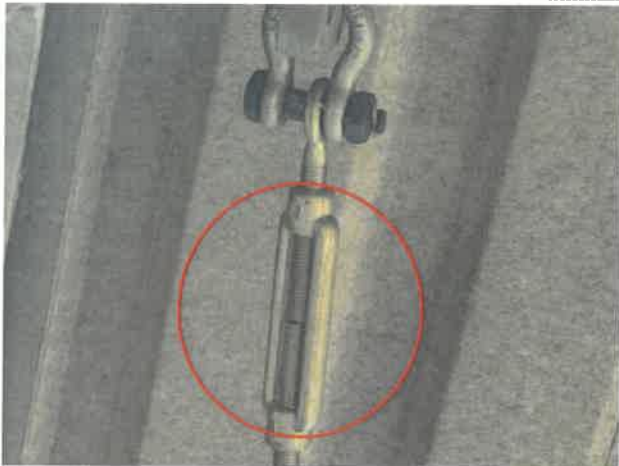
| PÁLYAVIZSGÁLATI FELMÉRŐ LAP | | | |
|---|---|---|---|
| Pályaelem megnevezése: | Zipline | Fantázia név: | Érkező torony |

| PÁLYAVIZSGÁLATI FELMÉRŐ LAP | | | |
|---|---|---|---|
| Hibakód/ -leírás: | F6 – Menetes feszítő feszítése nem állítható tovább | | Kockázati szint:<br> <b>1</b> |

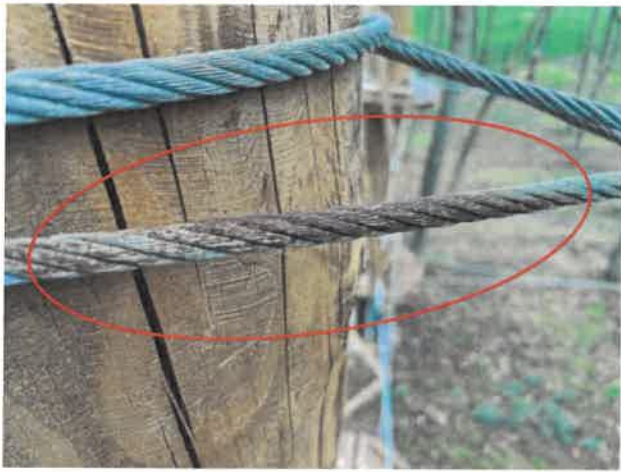
| PÁLYAVIZSGÁLATI FELMÉRŐ LAP | | |
|---|---|---|
| Hibakód/ -leírás: | B6 – Több biztosító sodronykötél rozsdás | Kockázati szint:<br> <b>1</b> |
| <p><i>Megjegyzés: A korróziós nyomok alapján a sodronykötél gyártási hiba miatt kezdett el rozsdásodni. A sodronykötélnél vizsgálat szükséges.</i></p> | | |

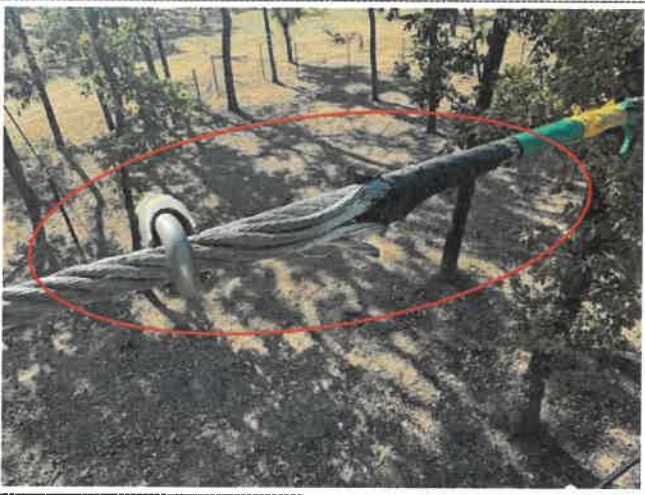
| PÁLYAVIZSGÁLATI FELMÉRŐ LAP | | |
|---|---|---|
| Hibakód/ -leírás: | B9 – A kötélvégek „bandácsolása” nem megfelelő | Kockázati szint:<br> <b>4</b> |

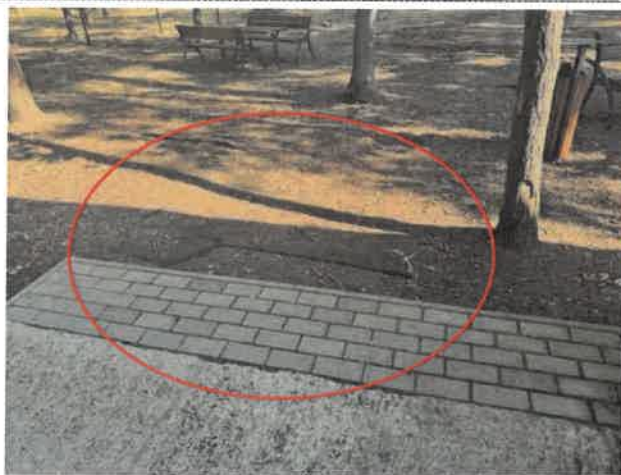
K3 - Tereprendezés – bejáratnál és a pályák alatt is van több botlásveszélyes rész

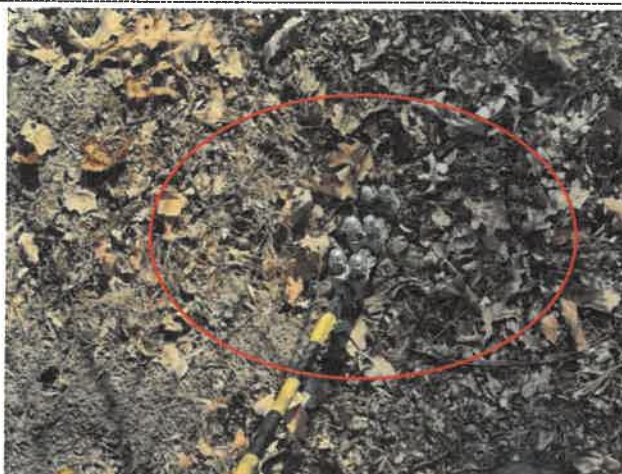
F2 – Az alsó rögzítési pont földdel fedett

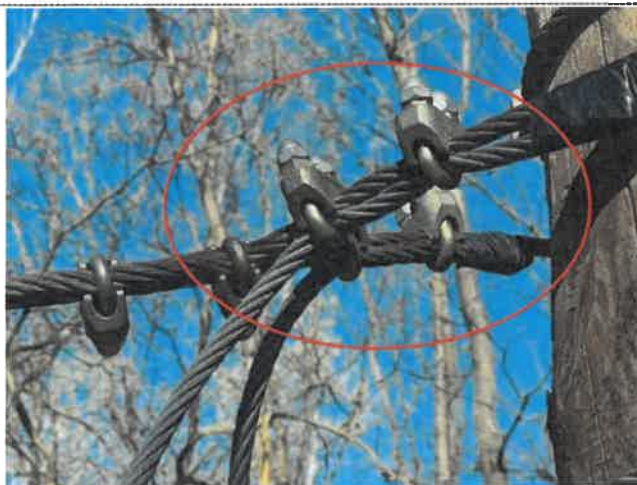
R1 – Az átvezető biztosító köteleknél a bilincsek száma a szükségesnél kevesebb

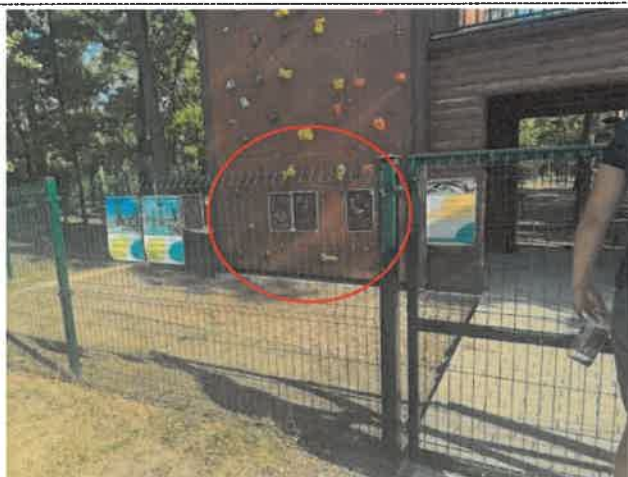
J9 – Több tábla elhasználódott, nem olvasható
