# TANÚSÍTVÁNY

| A berendezés, létesítmény, ideiglenes szerkezet, szórakozási célú sporteszköz adatai: | |
|---|---|
| Megnevezés (típus/fantáziánév): | mesterséges mászófal- Mászótorony (2-oldalas, 14 m) |
| Azonosítószám/ jelzet: | mesterséges mászófal- Mászótorony (2-oldalas, 14 m)<br>Csabapark II. - Mászótorony, Békéscsaba<br>5600 Békéscsaba, hrsz. 1498/31. |

## ÉRTÉKELŐ JEGYZŐKÖNYV

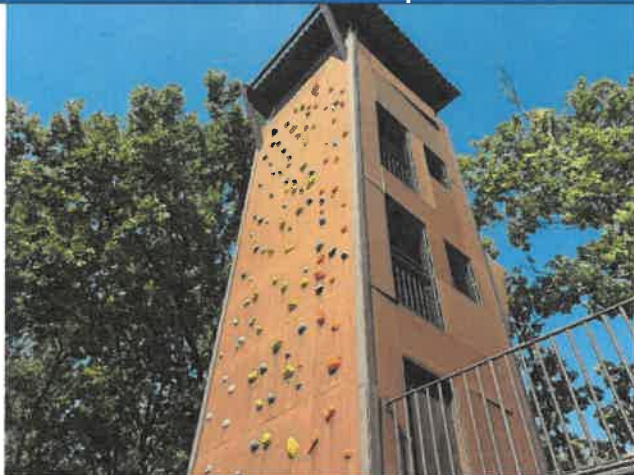
F01- Mászótorony mászófogások képe I:

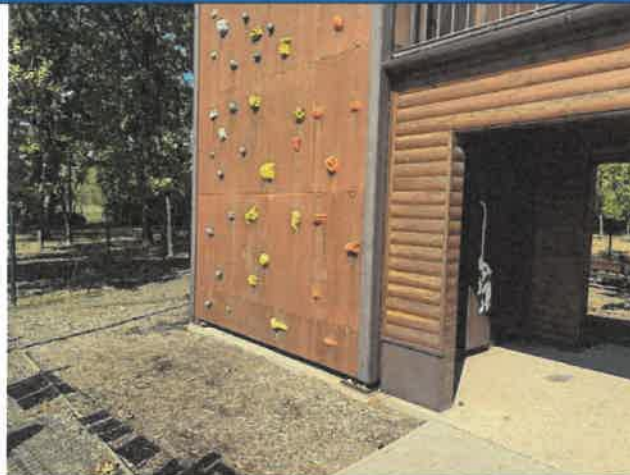
F02- Mászótorony fal alsó nézete I:

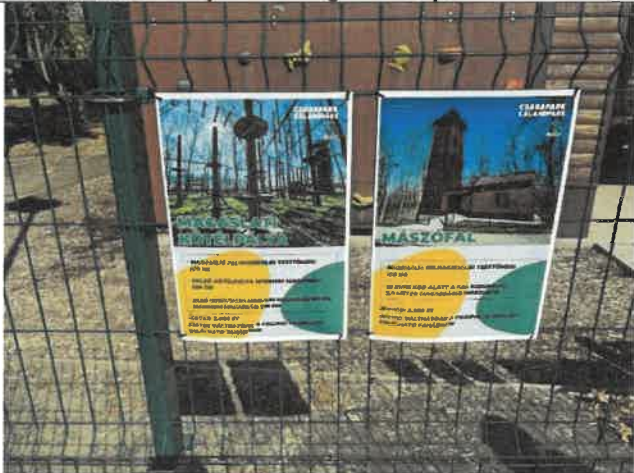
F03- Tájékoztató táblák

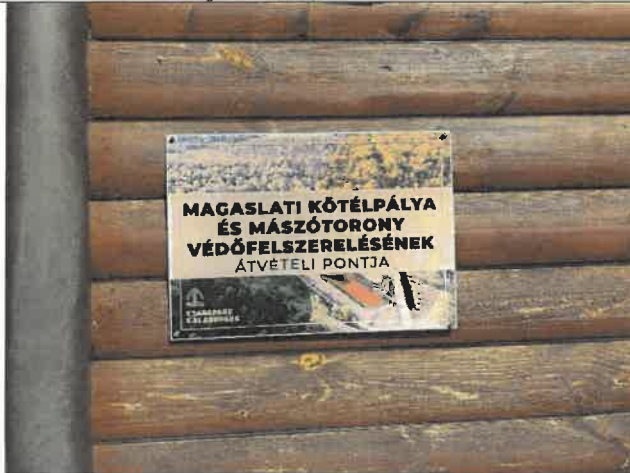
F04- Tájékoztató tábla

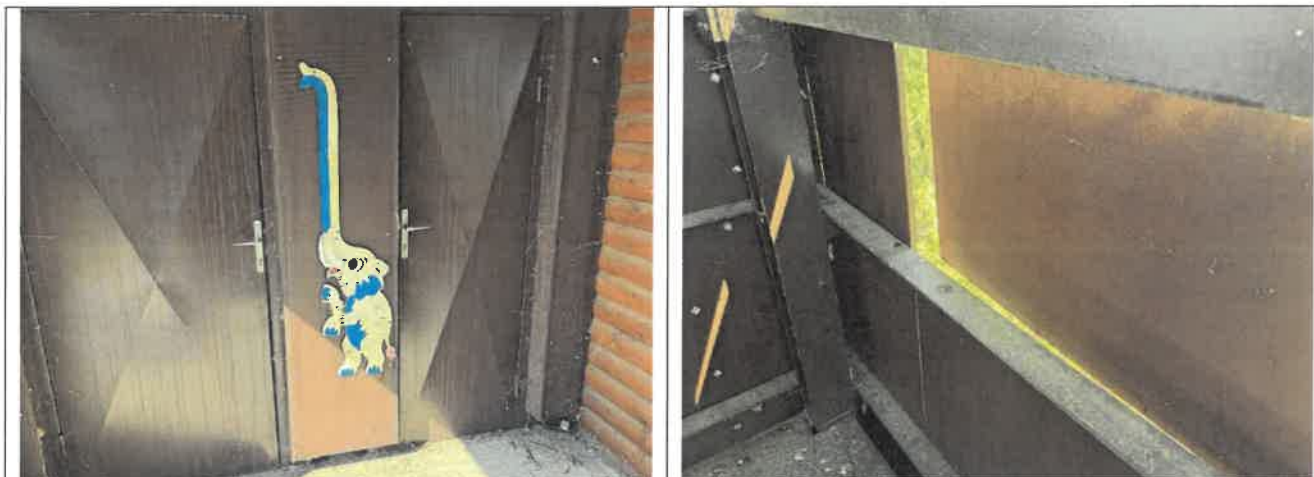
**A mászófal felső indulási helyénél az épület falának egyik mellvédje kiszakadt, leesés veszélye áll fenn! A mellvéd javítását mihamarabb el kell végezni. Üzemeltető ennek elvégzéséről e-mailben nyilatkozott.**

F05- Testmagasság mérő hely

F06- Kilazult mellvéd elem!
