# TANÚSÍTVÁNY

| Megnevezés (típus/fantáziánév): | Óriás lecsúszó kötélpálya – „CsabaPark Zipline” |

## ÉRTÉKELŐ JEGYZŐKÖNYV

Szórakoztatási célú berendezés, létesítmény és ideiglenes szerkezet, valamint szórakozási célú sporteszköz  
24/2020. (VII.3.) ITM rendelet szerinti időszakos műszaki ellenőrzéséhez

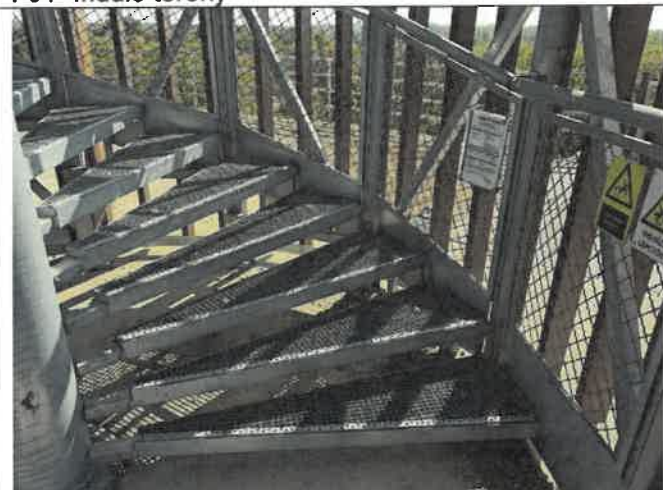
F03- Lépcső – belső szűk részre figyelemfelhívó matrica javasolt!

- A csigalépcsőn jelölték a biztonságos közlekedésre vonatkozó felhívásokat, de javasolt a belső (szűk) részen figyelemfelhívó felfestést elhelyezni a szűk lépcsőrészekre.

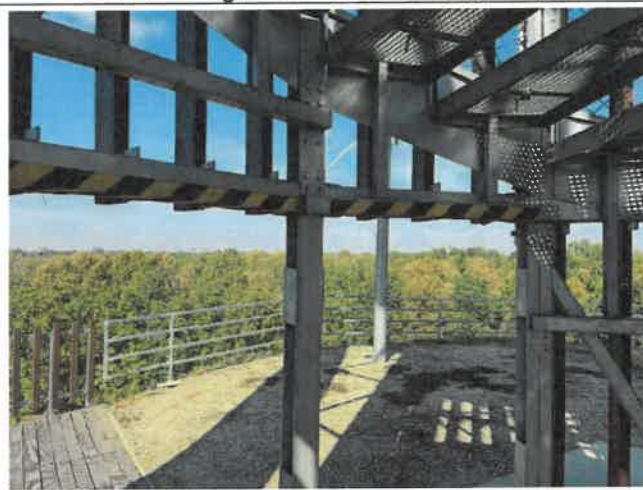
- A kilátótorony bejárati része alacsony, magasabb személy a fejét beverheti – a figyelemfelhívó jelzés fenntartása szükséges az acélszerkezeten.
- Az indulási zóna a kilátót látogatóktól és a belépésre még nem jogosult csúszóktól fizikailag zárt. A csúszási zónába csak belülről a kezelő személyzet engedheti be, illetve kívülről szintén kezelő kulccsal.

F04- Bejárat acélszerkezeten figyelemfelhívó jelzés

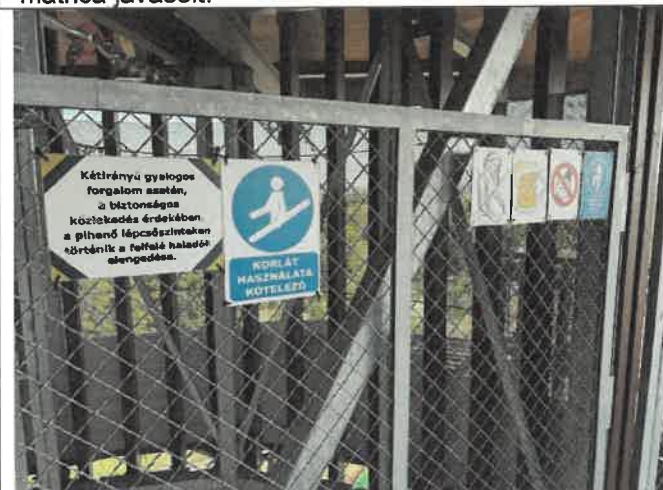
F05- Piktogramok

| Információs adatok/ korlátozások elérhetők: | részben piktogramok és a kifüggesztett tanúsítványon. |

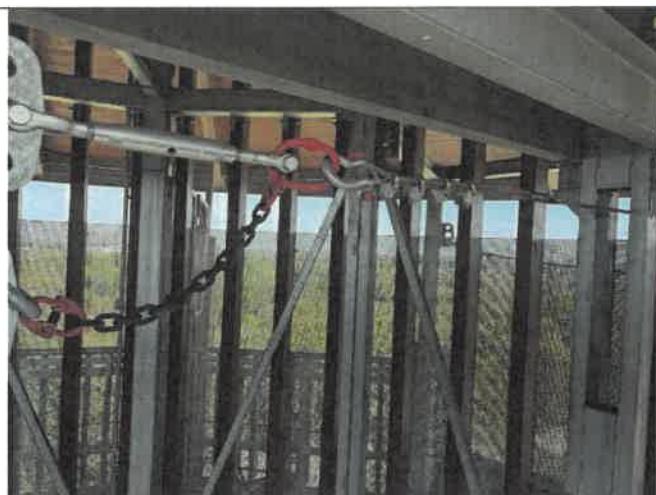
F07- Kötél rögzítése

- Üzemeltetés közben az előírt ellenőrzéseket és karbantartásokat maradéktalanul el kell végezni és be kell tartani. Kiemelten figyelni kell a sodronykötél rögzítéseinek lazulását, megcsúszását, melyre a kötélvégek közelében alkalmazott jelölések alkalmasak.

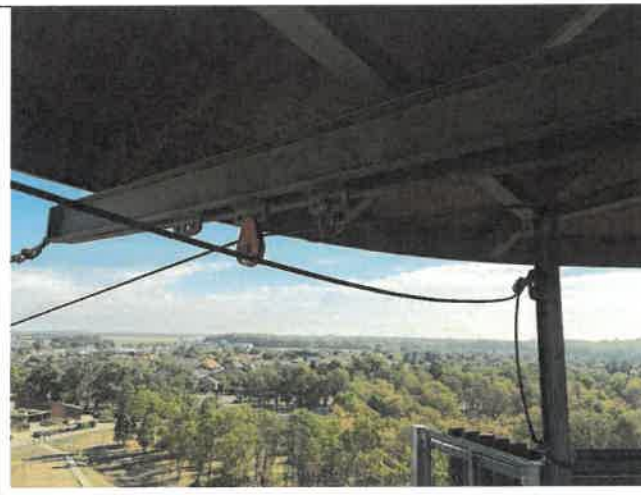
F08- Indulási helyen lévő keresztkötél

**Az indulási részen közvetlenül a pozícionáló csiga és a mögötte lévő biztonsági sekli között a sodronykötélen minimális szálkifordulás vagy inkább kitüremkedés figyelhető meg. Az eltérés határait színjelöléssel javasolt jelölni, hogy időbeni változása könnyen és gyorsan beazonosítható legyen.**

**Az Üzemeltető az idei karbantartás alkalmával egyeztetett a csúszó pálya Kivitelezőjének képviselőjével a sodronykötél állapotáról. Kivitelező képviselője megállapította, hogy a kötél állapota megfelelő és alkalmazása továbbra is biztonságos.**

A II. részben jelzett pótlásról gondoskodni kell.  
 A kötélszál kifordulást (egyelőre) monitorozni kell!
